REPORT ABOUT THE MOTOR VEHICLES ACCIDENTS

| 1 | Name of the Police Station | Manatha dist.Nanded |
| 2 | CR.NO./TAR No./SDE No. | 58/ 2021 U/s 279,304(a) of IPC r/w 134, 184 mv act. |
| 3 | Date, Time and Place of the accident. | 20/06/2021 at 1100 Hadgaon to Waranga road near Shibdara tq. Hadgaon Dist. Nanded |

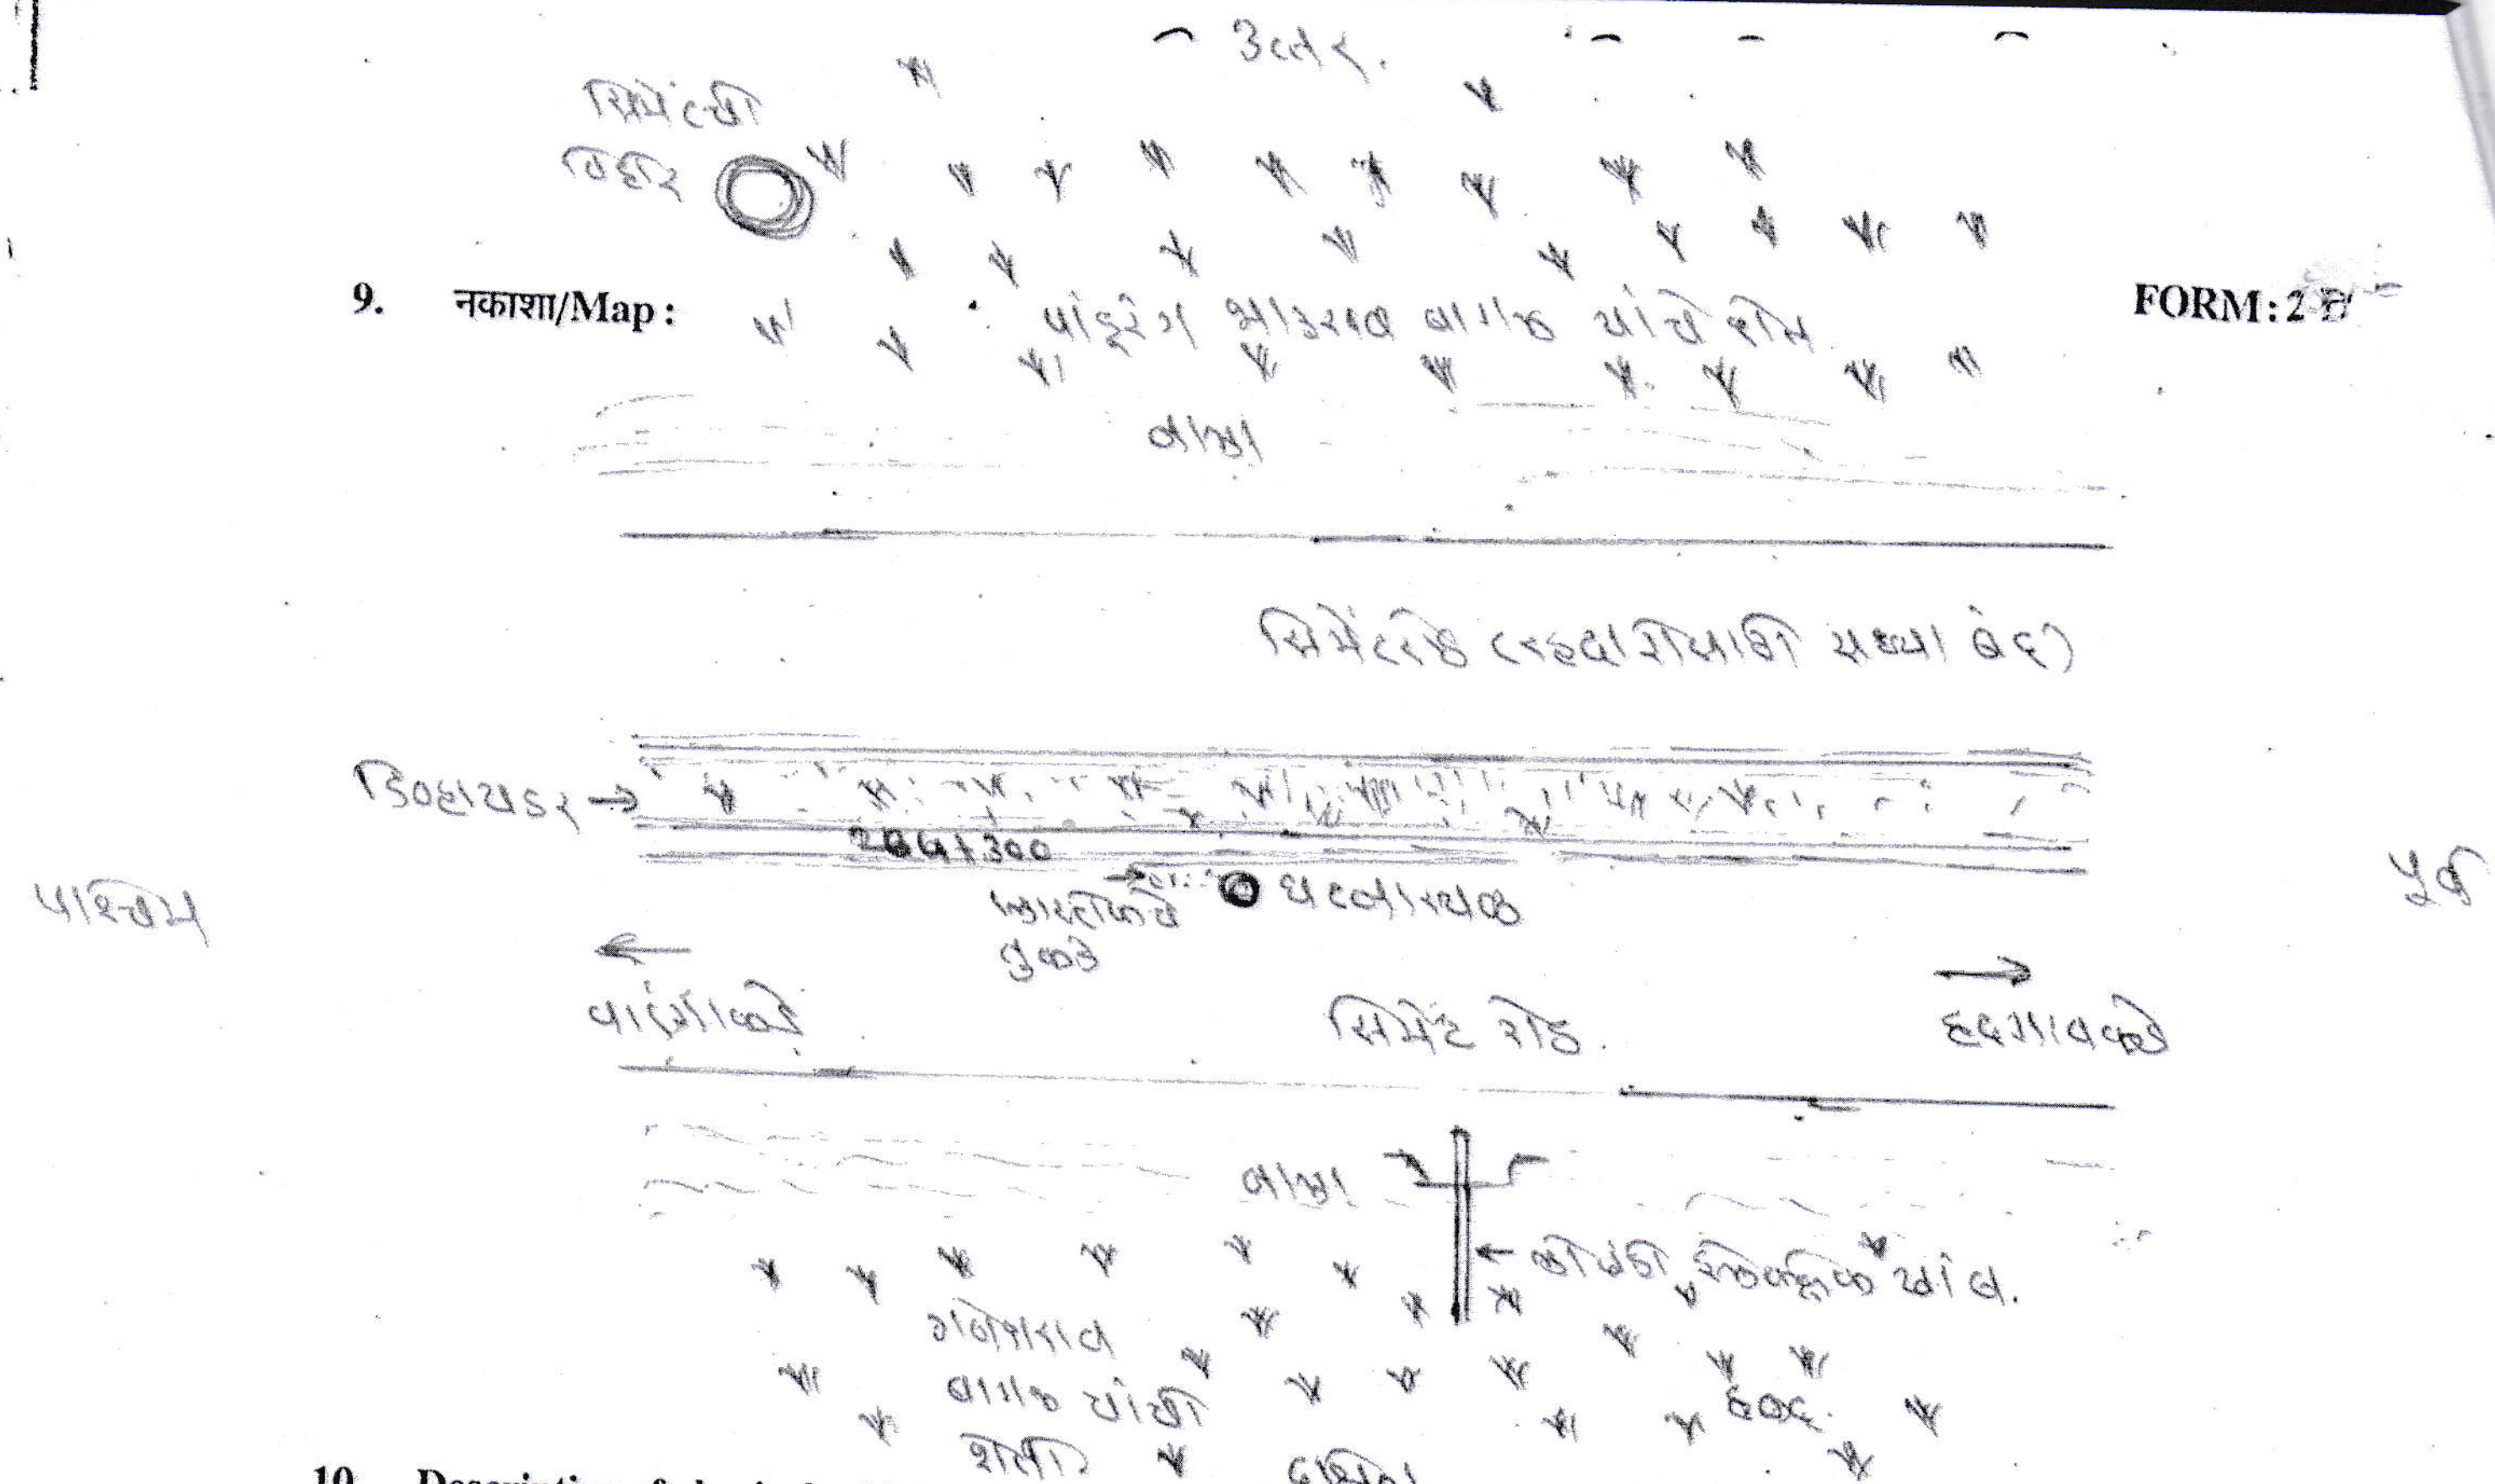
9. नकाशा/Map : FORM : 2 B

सदरचे घटनास्थळ हे पोस्टे मेवाठा पासुन अंदाजे 10 किमी अंतरावर पुर्वेस वारंगा ते हदगाव जाणारे हायवेवर शिवदरा नवी आबादी जवळ आहे. सदरचा हायवे हा अंदाजे 60 फुट रुंदीचा सिमेंटचा आहे रोडच्या मध्यभागी अंदाजे 10 फुट रुंदीचा डिव्हायडर आहे. डिव्हायडरच्या मध्ये काळी माती व गवत वाढलेले दिसत आहे रोडच्या एकाच बाजुचा रस्ता सध्या वाहतुकीसाठी सुरु आहे दुसऱ्या बाजुच्या रस्त्याचे बऱ्याच ठिकाणी काम चालू असल्याने तो रहदारीसाठी बंद आहे. रहदारीच्या बाजुकडील डिव्हायडर जवळ रोडवर बोट दाखवित यातील साक्षीदार पंडीत दोडके यांनी सांगितले की, "याच ठिकाणी मोटार क्रमांक MH 26 K 2898 च्या चालकाने त्याचे ताब्यातील नमुद मोटार भरधाव वेगात व निष्काळजीपणे चालवुन पांडुरंग [illegible] वाकळे हे चालवित असलेल्या मोटार सायकलला रॉंग साईडने येवुन जोराची समोरुन धडक दिली. त्यामुळे पांडुरंग वाकळे हे गंभीर जखमी होवुन मरण पावले आहेत." सदर घटनास्थळावर मोटार सायकलच्या लाईटचे प्लास्टिकचे बारीक तुकडे पडलेले दिसत आहेत. घटनास्थळाची बारकाईने पाहणी केली असता तपासउपयोगी काही एक चीज व वस्तु मिळुन न आल्याने काहीही जप्त करण्यात आले नाही. घटनास्थळाचे बाजुस डिव्हायडरच्या सिमेंटच्या भागावर लाल रंगाने "264+300" असे लिहलेले आहे. घटनास्थळाच्या दक्षिण बाजुस अंदाजे 60 फुट अंतरावर शेतात एक इलेक्ट्रीकचा पोल दिसत आहे. पोलाच्या खालील भागावर लाल रंगात "+515" असे लिहलेले आहे. घटनास्थळावर रक्तासारखे वाळलेले डाग आहे. सदर घटनास्थळाची चतुःसिमा पाहता पुर्वेस हदगावकडे जाणारा सिमेंटचा हायवे. पश्चिमेस वारंगा गावाकडे जाणारा सिमेंटचा हायवे. दक्षिणेस रोडच्या बाजुचा अंदाजे 5 फुट रुंदीचा नाला व त्यापलीकडे गणेशराव बागल यांची शेती असुन शेतात सोयाबीन व हळदीचे पीक दिसत आहे. उत्तरेस रोडची दुसरी बाजू (रहदारीसाठी सध्या बंद असलेली) व त्यापलीकडे पांडुरंग भाऊराव बागल यांची शेती असुन शेतात ज्वारीचे पीक व त्याबाजुस एक सिमेंटची विहिर आहे.
